EN JAGUAR XK140 RESTAURERING

JAGUAR XK 140 DHC restaurering av kalesje

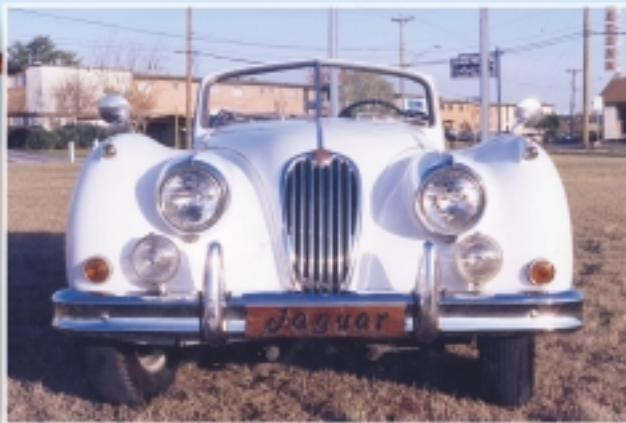
Bilde tatt i Oklahoma av bilen. Jeg kjøpte bilen etter besiktigelse i Norge, en ting er sikkert og det er at bilder «lyver». Om bilen hadde blitt kjøpt basert på bilder hadde jeg kjøpt «katta i sekken».

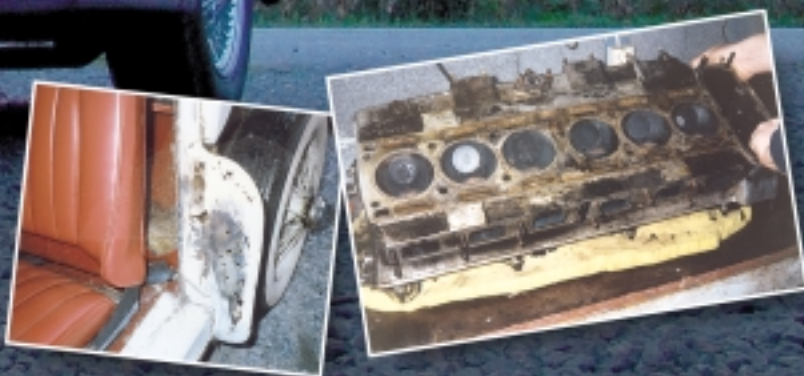
Bilen hadde rust de vanlige steder for XK'er. Ett av disse stedene er bak dørene mot bakskjermene. I tillegg hadde man åpenbart kjørt uten frostveske, noe som resulterer i tæring i kjølesystemet. Toppen måtte derfor sveises og planes.

Som normalt måtte også aluminiumstoppen sveises pga. tæring som et resultat av at man ikke hadde benyttet frostveske i kjølevannet. Utover dette så var det en standard renoivering med rengjøring og bytte av diverse deler som oljepumpe, lager, ventiler, ventilstyringer, gjennomgang av forgassere, dynamo, starter osv.

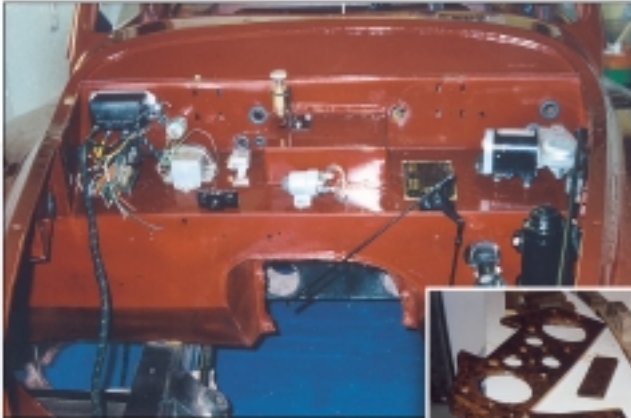
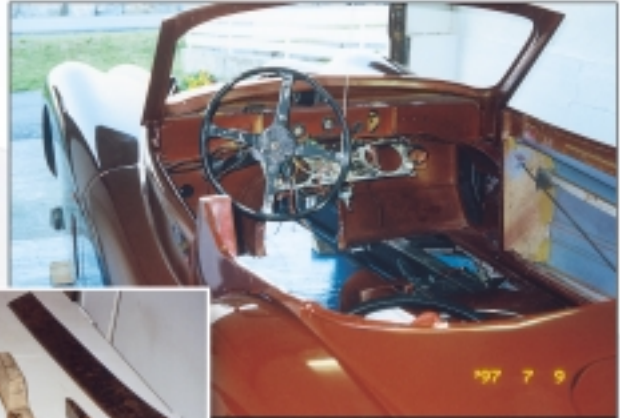
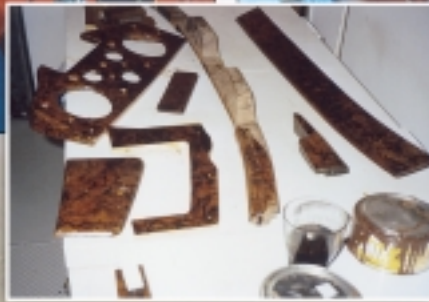
Som bildet neden- under viser så er alt treverk i dørene nytt, det er benyttet ask. Den opprinnelige dørplaten er brukt etter diverse utbedringer.

Etter lakkering begynte monteringen av en masse deler. Alt det elektriske ble montert før motor og girkasse ble montert som en «unit» pga. overdriven.

Toppen av fryseboksen ble brukt som-lakkverksted for tredetaljene. Først ble det benyttet en Ravi lakk med innlagt brun tone for deretter å legge på 7- 8 lag med klarlakk.

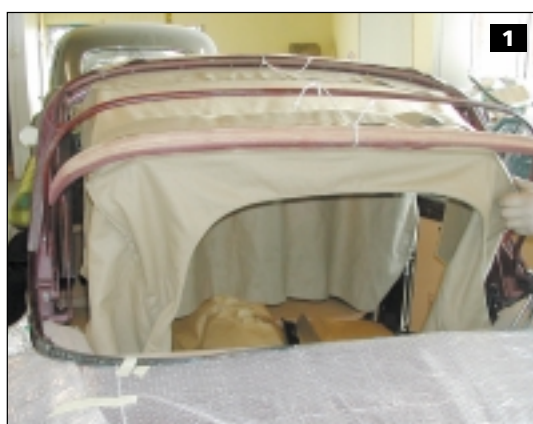
skal man sjekke selve kalesjestativet samt at alt treverk er skikkelig både på selve stativet men også det som er festet i selve karosseriet. Basert på det gamle treverket lagde jeg nye tre deler av ask, dette ble tilpasset og montert. Dette medførte litt jobb da de fleste av delene har krumning om to akser som igjen gjør at tilpassingsarbeidet er omfattende.

bandslipemaskin av den minste sorten som var ideell for å slipe og passe til alle tredetaljene. Alt treverket er nå å få tak i fra England men dette er en relativt kostbar affære. Impregner tredetaljene slik at man får de så vannavstøtende som mulig, bruk råd fra din lokale fargehandel. Langs treverket som er påskrudd på karosseriets nedre bakkant bør man legge på en stripe silikon mellom treprofilen og karosseriet for å hindre innsig av fuktighet. Dekk godt til karosseriet for å verne om lakken så langt det er mulig, bobleplast passer fint til formålet.

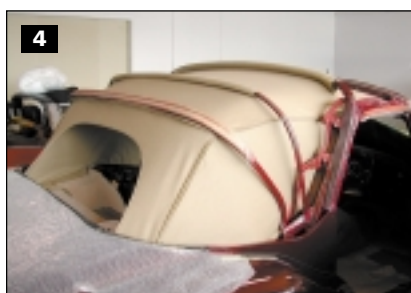
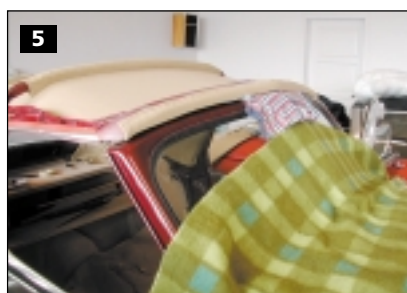
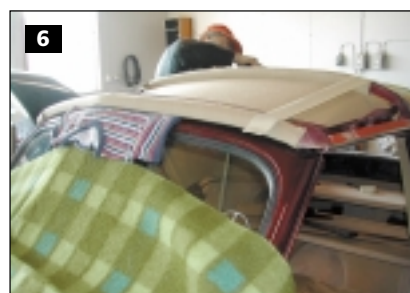
Første steg i monteringen av selve kalesjen begynner med å finne plasseringen av de forskjellige bøyene i forhold til hverandre, dette gjøres ved å se på sømmene på innertaket (bilde 2) da de skal plasseres under hver av bøyene. Benytt så en hyssing fra bøyen til bøyen (bilde 3) slik at bøyene får innbyrdes rett plassering. Begynn så med å feste innertaket med en luftdrevet stiftepistol. Ta jevnlig kontroll og ta en total sjekk før man fester duken permanent (bilde 4).

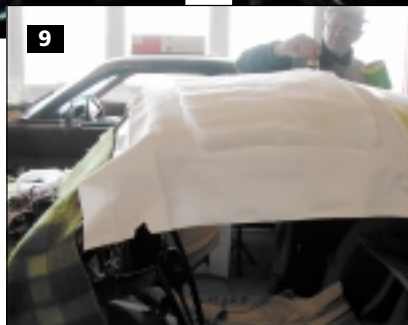
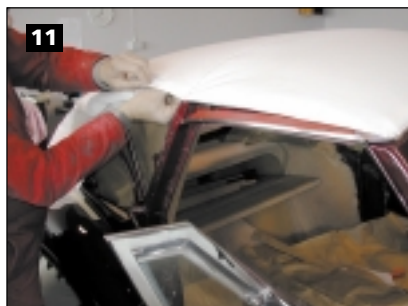
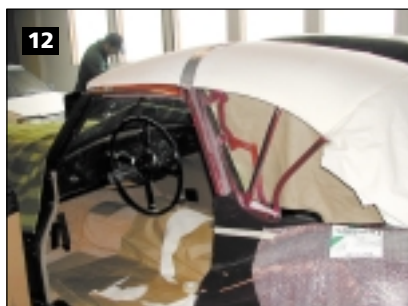
Mellom hver av tverrbjelkene limes det brikker av isolasjon som limes rett på lerretstoffet med kontaktlim (bilde 9). Deretter legger man et nytt lag med isolasjon, men da i en kontinuerlig lengde fra fronten og helt bak. Denne limes også fast ned mot det første laget av isolasjon. På toppen legges det et nytt lerretstoff som stiftes fast i kalesjebøyene (bilde 10).

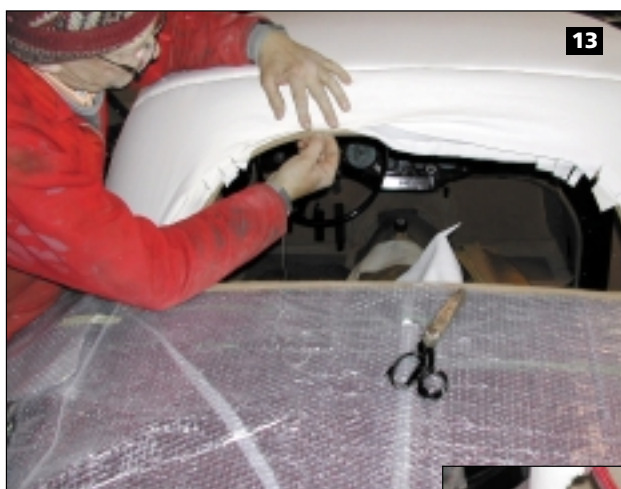
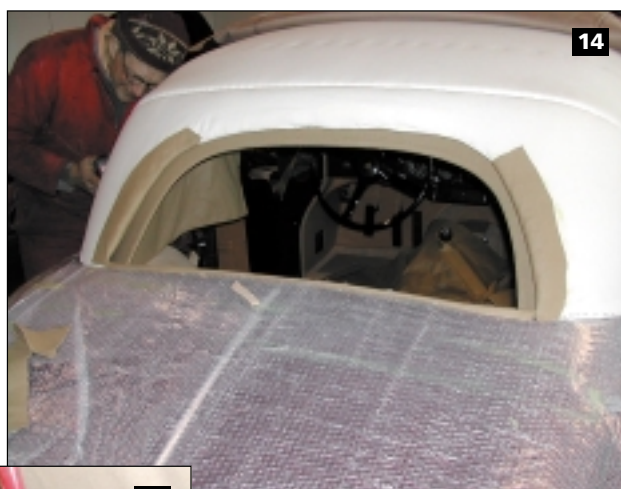
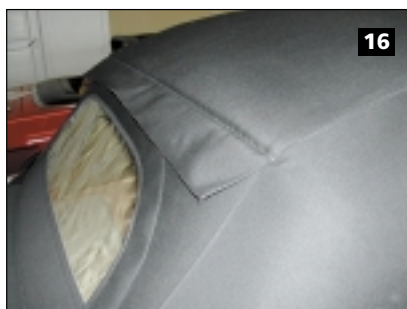
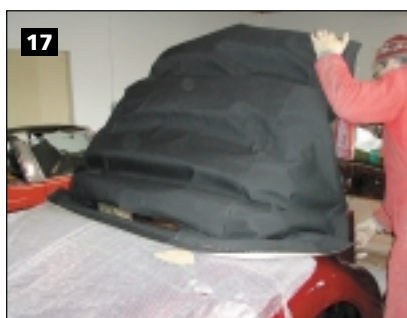
har to lag med isolasjon blir nå sydd sammen langs kantene samt rundt bakre vindu (Bilde 13). Rundt kantene ved bakvinduet er det viktig å lime på samme type stoff som er benyttet i innertaket slik at den hvite lerrettsduken skal synes gjennom bakvinduet når kalesjen er slått opp (Bilde 14). Ta kontroll underveis både med å felle kalesjen opp og ned samt å legge på ytterduken for å sjekke stoppingen. Det som er viktig når man legger på ytterduken er at den passer i tverr-retning. Ved å benytte mer eller mindre stopping så kan man korrigere slik at ytterduken får rett lengde i tverr-retning og ligger stramt og samtidig ned mot de forniklede listene over sidevinduene.

Når «posen» med isolasjon har fått sin form limes det stoff i samme farge som innertrekk rundt bakvinduet, samt rundt treverket under vinduet da dette vil kunne synes når kalesjen er ferdig installert (Bilde 14). Vær også påpasselig med at kanten rundt bakvinduet ligger utenfor kanten av inner- og yttertaket. Da det var uklart hvordan sidene på innertaket skulle festes ned mot toppen av bakre innerskjermer, måtte vi improvisere. Problemet ble løst ved at vi trakk innertrekket mellom bakskjermens topp og en treprofil som ble skrudd fast med karrosriskruer fra undersiden av innerskjermene, trekket ble så strammet og stiftet fast langs toppen av treprofilen (Bilde 15).

ke til at denne treprofilen har en uthult slisse (Bilde 3) langs hele dens lengde hvor duken skal legges ned i slik at man ikke får en bul på taket. Etter å ha funnet ytterdukens rette plassering stiftes denne fast i forkant, samt i trelisten under bakvinduet. Det som gjenstår er da oppstramning som skal gjøres mot trelisten på tverrbejelken over bakvinduet. I denne operasjonen er det viktig at man er to personer, da én kan stramme duken og én stifte denne fast. Man begynner å feste og stramme opp duken som dekker området rundt bakvinduet. Denne stiftes fast ned i tidligere uthulte slisse i treverket. Deretter gjøres samme operasjon med duken som dekker selve taket, og denne duken stiftes med overlapp foregående. Duken som er til overs over og under bakvindu klippes forsiktig vekk. Under hele prosessen må man ta kabrioleten opp og ned for å sjekke at alt er i orden og kontrollere at både innerduk og ytterduk får det rette strekket (Bilde 17).

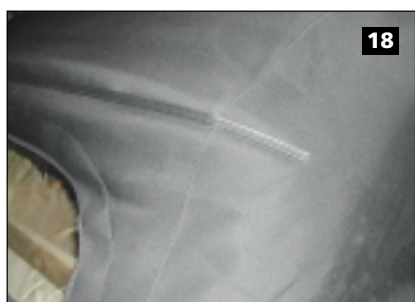
Jeg prøvde dette, men ved alle feste-punkter ble det en bulk på lista, noe jeg syntes ble skjemmende, så disse ble fjernet. Mitt valg ble å benytte kjedderlister som ble stiftet fast og avsluttet med små forniklede «spyd» i endene (Bilde 18). Dette ser bra ut og vil bare kunne oppdages av de som kjenner bilmodellen i detalj. Festet i forkant av kalesjen kunne så monteres og justeres slik at anlegget mot gummilisten over frontvinduene fikk det rette trykket (Bilde 19).
